Adam Dragon, Piotr Mastela  
ZRE Katowice SA

## Modernizacja turbozespołu w **TAURON Wytwarzanie** – **Elektrownia Jaworzno III – Elektrownia II**

## Modernization of a power unit in **TAURON Wytwarzanie** – **Elektrownia Jaworzno III – Elektrownia II**

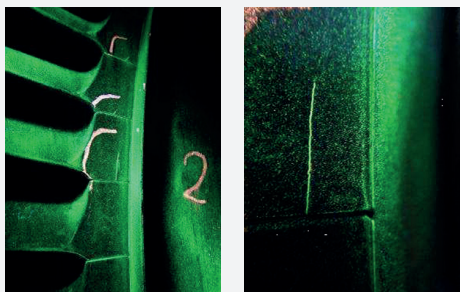
W wyniku przeprowadzonych badań poprzedzających procesy modernizacji stwierdzono między innymi liczne nieciągłości zlokalizowane na wirniku turbiny w obrębie stopnia A22. Zmęczenia charakter pęknięć zlokalizowanych na stopkach łopatek stopni A22 groził odłamaniem części roboczej łopatek, tzw. pióra, podczas dalszej eksploatacji i przesądził o konieczności wymiany uszkodzonych łopatek na nowe.

Rys. 2. Pęknięcie stopki łopatki stopnia A22 w świetle UV

Ze względu na możliwe wyczerpanie zapasu wytrzymałości łopatek, mimo braku wskazań, zdecydowano się również na wymianę pozostałych niepękniętych łopatek wspomnianego stopnia.

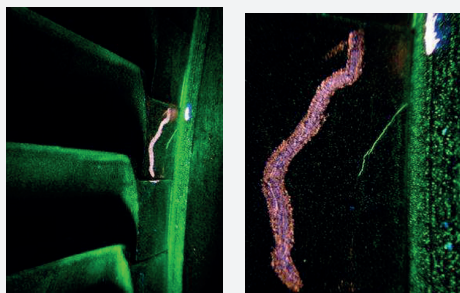
Rys. 3. Pęknięcie stopki łopatki stopnia A22 w świetle UV

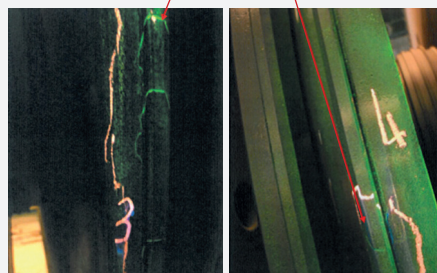
W wyniku badań zdemontowanych łopatek stopnia A24 również i tutaj stwierdzono nieciągłości w obszarze zaczepu zamka. W przypadku badań defektoskopowych prowadzonych na załatkowanym wirniku miejsca występowania wad pozostawały w obszarze niedostępnym. Bez demontażu łopatek ustalenie takich wskazań było niemożliwe, co potwierdziło słuszność decyzji o demontażu łopatek stopnia A24, w obszarze którego w wyniku wstępnych badań nie zostały ujawnione jakiegokolwiek usterki.

Rys. 4. Uszkodzenia zaczepu na tarczy wirnikowej stopnia A24

Na podstawie zdobytych doświadczeń ZRE Katowice SA zaproponowało i uzyskało zgodę Klienta na wykorzystanie podczas naprawy wirnika innowacyjnej metody odbudowy uszkodzonego wrębu metodą spawalniczą łukiem krytym.

Metoda ta polega na usunięciu części tarczy wirnika poniżej dna wrębu i napawaniu go po podgrzewie, obróbce termicznej po spawaniu, a następnie odtworzeniu jego geometrii przy pomocy obróbki skrawaniem. Zaletą tej metody naprawy jest bardzo głębokie wtopienie w materiał rodzimy oraz uzyskanie napoiny o udarności większej niż materiał rodzimy. Na opracowaną technologię naprawy wirników metodą łuku krytego ZRE Katowice SA uzyskało certyfikat i uprawnienia TUV.

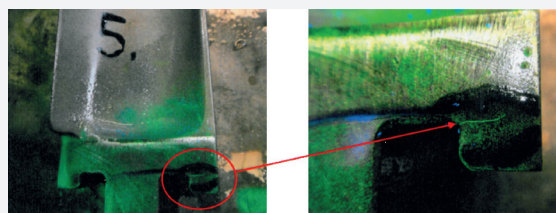
Rys. 5. Uszkodzenia zaczepu łopatek stopnia A24

Dodatkowo, w celu ograniczenia możliwości drgań łopatek, będących najprawdopodobniej przyczyną powstania pęknięć zmęczeniowych w obszarze mocowania łopatek, zmodernizowano geometrię i wzmocniono stopki łopatek.

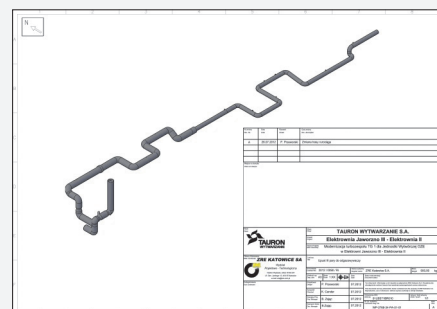
Jednym z ciekawszych problemów, jakie trzeba było rozwiązać było przywrócenie właściwej lokalizacji głównej zasuwy parowej (GZP). Istniejąca podturbinowa pętla rurociągu pary świeżej została odcięta przy GZP, bez zablokowania zawiesz, co spowodowało jej odprężenie. Tym samym w pętli przyturbinowej i na samych króćcach turbiny powstały nieznane obciążenia siłami i momentami, wywołane siłami od zawiesz i samego rurociągu.

Rys. 13. Zawieszenia do demontażu

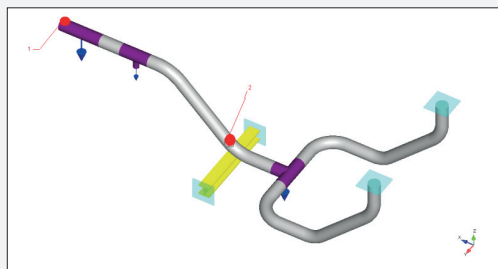
Rys. 14. Miejsce pomiarów geodezyjnych

Realizacja naprawy przebiegła bez zastrzeżeń, a wyniki pomiarów geodezyjnych wykazały, że rozbieżności pomiędzy przemieszczeniami obliczeniowymi a rzeczywistymi wynosiły mniej niż 1%.
