Adam Dragon, Piotr Mastela  
ZRE Katowice SA

## Modernizacja turbozespołu w **TAURON Wytwarzanie** – **Elektrownia Jaworzno III – Elektrownia II**

## Modernization of a power unit in **TAURON Wytwarzanie** – **Elektrownia Jaworzno III – Elektrownia II**

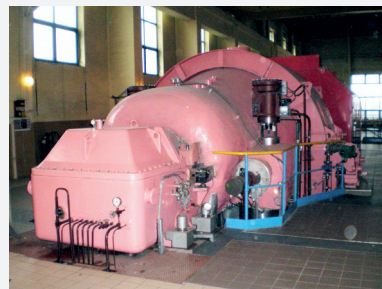
Rys. 1. Turbina 10CK60

W wyniku przeprowadzonych badań poprzedzających procesy modernizacji stwierdzono między innymi liczne nieciągłości zlokalizowane na wirniku turbiny w obrębie stopnia A22. Zmęczenia charakter pęknięć zlokalizowanych na stopkach łopatek stopni A22 groził odłamaniem części roboczej łopatek, tzw. pióra, podczas dalszej eksploatacji i przesądził o konieczności wymiany uszkodzonych łopatek na nowe.

Ze względu na możliwe wyczerpanie zapasu wytrzymałości łopatek, mimo braku wskazań, zdecydowano się również na wymianę pozostałych niepękniętych łopatek wspomnianego stopnia.

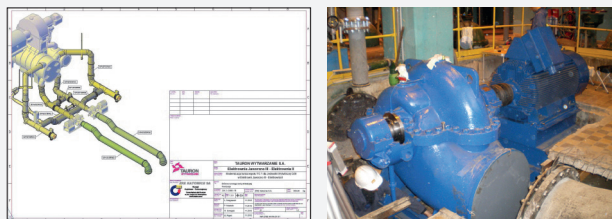
Rys. 19. Nowe rurociągi główne układu wody chłodzącej wraz z nowymi agregatami pompowymi typu 60B63BA-US2/A0

W celu spełnienia założeń przedłużenia żywotności urządzeń i instalacji wchodzących w skład Jednostki Wytwórczej OZE konieczna była wymiana głównych rurociągów układu wody chłodzącej z zabudową nowych agregatów pompowych. Istniejące wystużone urządzenia zastąpiono nowymi agregatami pompowymi typu 60B63BA, a rurociągi główne układu wody chłodzącej wraz z przynależną armaturą sterowaną wymieniono na nowe.

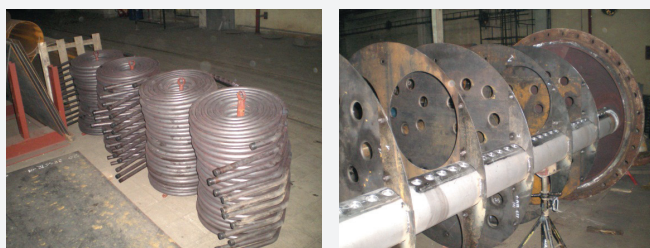
Rys. 21. Montaż elementów nowych wymienników regeneracyjnych

W istniejącym węźle funkcjonowały dwa wymienniki, które nie spełniały nowych wymagań. W ramach przystosowania układu zaprojektowano i wykonano dwa kompletnie nowe wkłady oraz płaszcz zewnętrzny jednego z wymienników. Funkcjonowanie układu regeneracji oparto na nowych zaworach trójdrogowych sterowanych kondensatem.
